# 지문인식 결제 시스템

## Technical Report

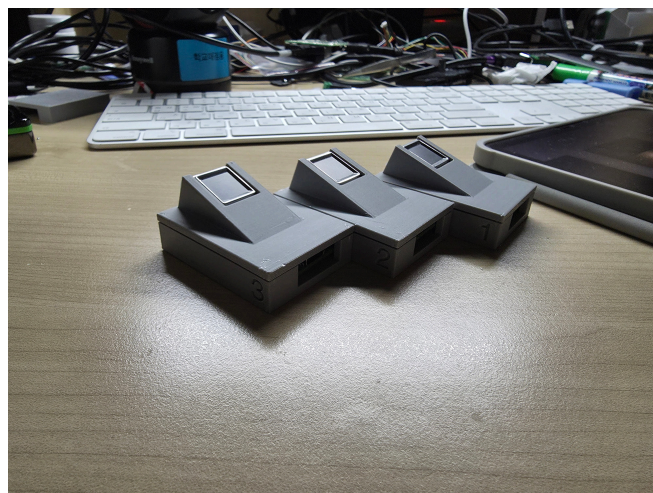
위는 3D 프린터로 제작한 케이싱을 입힌 프로토타입 기기이다.

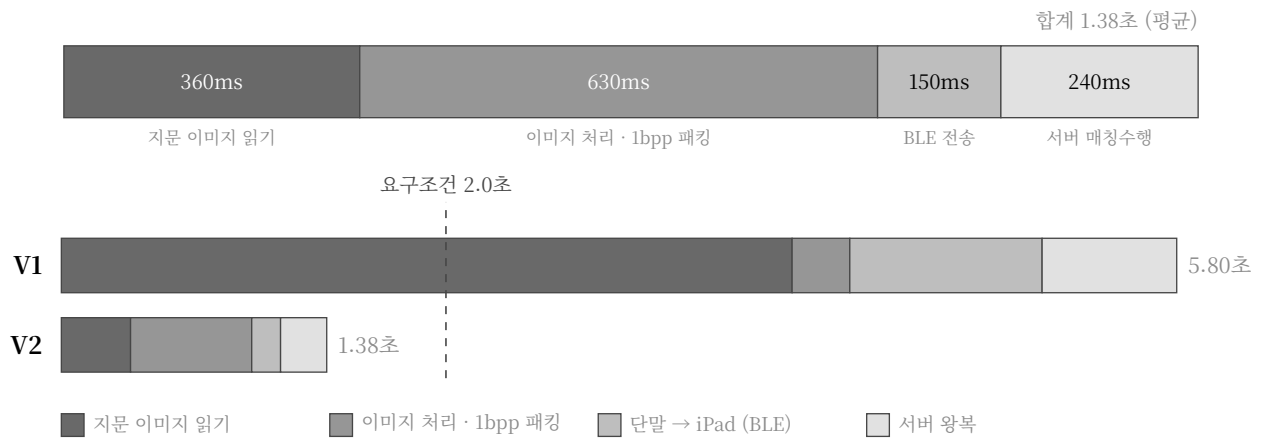
V1의 평균 인증 지연시간 5.8초를 V2에서 **1.38초로 단축**하여 약 **76.2%의 지연시간 감소**를 달성했다. 가장 큰 병목이었던 센서→MCU 전송은 UART 기반 3.8초에서 SPI 기반 360ms로 약 **90.5% 감소**하였다. 이로써 초기 요구조건인 **2초 이내 인증**을 만족하였다.
